Diagnostic

Secteur 1 : Place de la Bielle

Etat des lieux

Place de la Batbielle (le coeur de la Bastide)

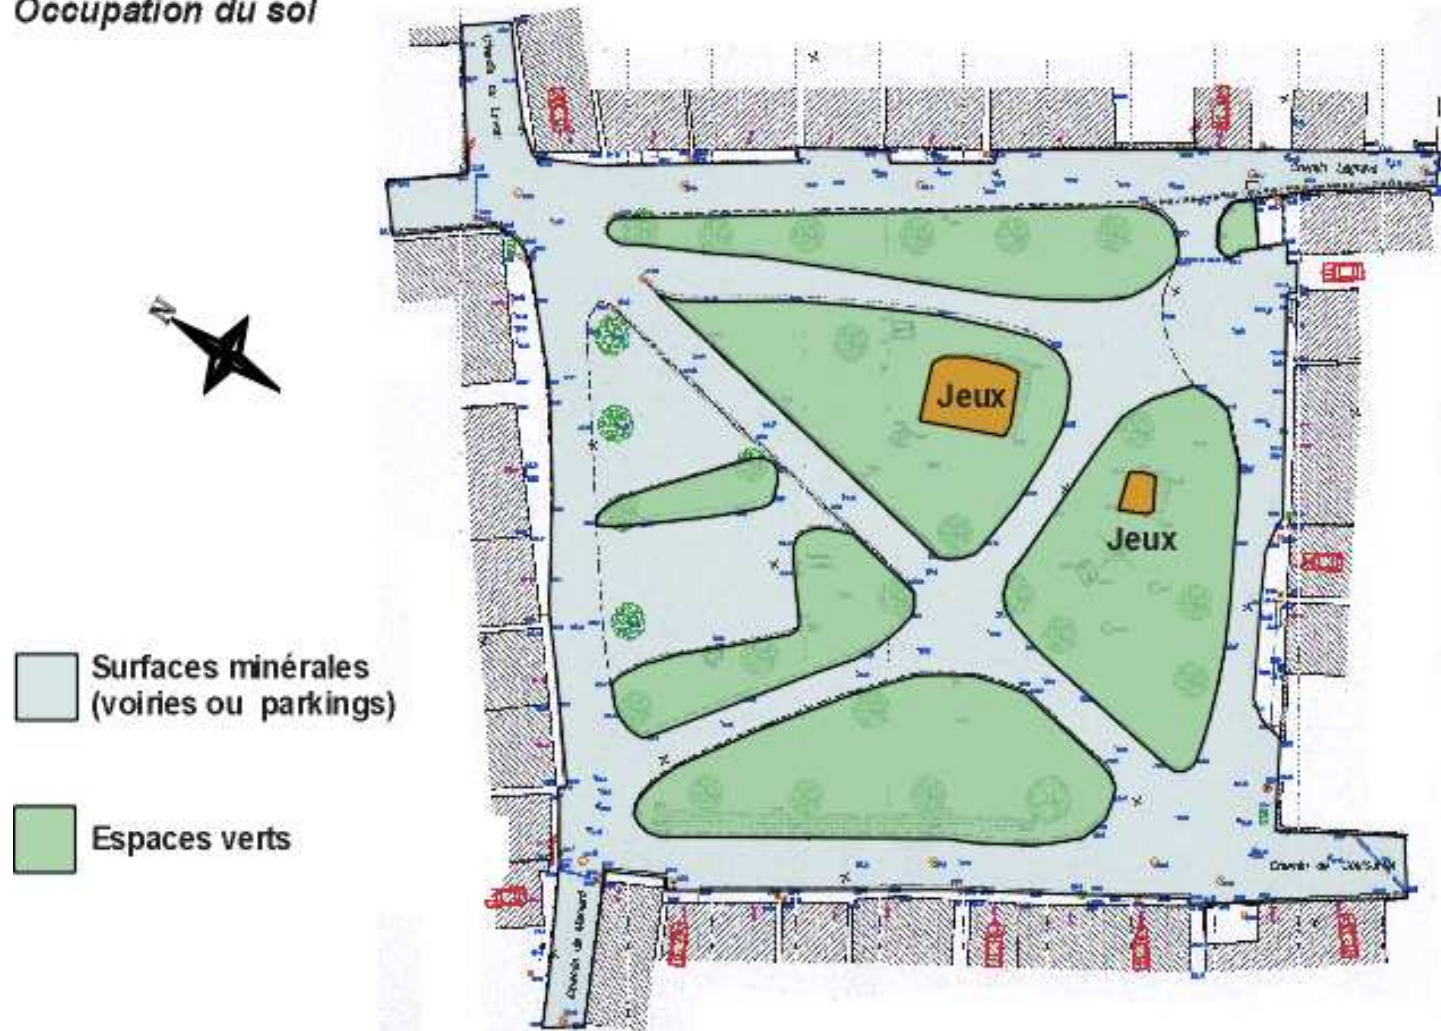
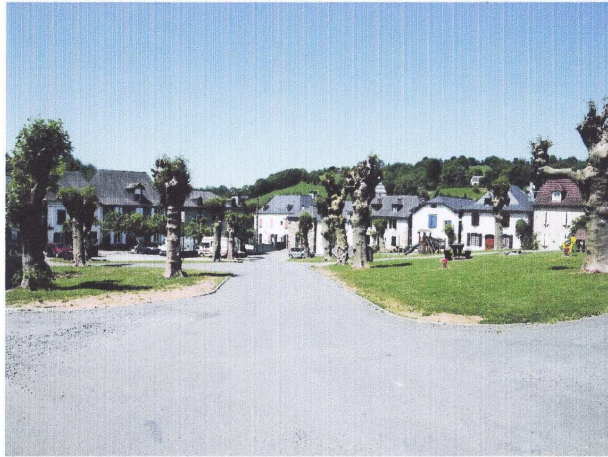
Place de la Bielle Occupation du sol

- la structure de la Bastide est toujours visible, ainsi que le tracé en diagonale de l'ancienne voie visible sur le cadastre Napoléonien

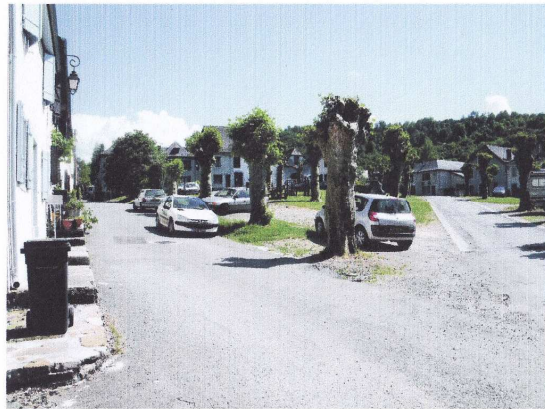
- Le stationnement anarchique, gagne petit à petit sur les espaces verts, c'est un des problème à étudier en priorité.

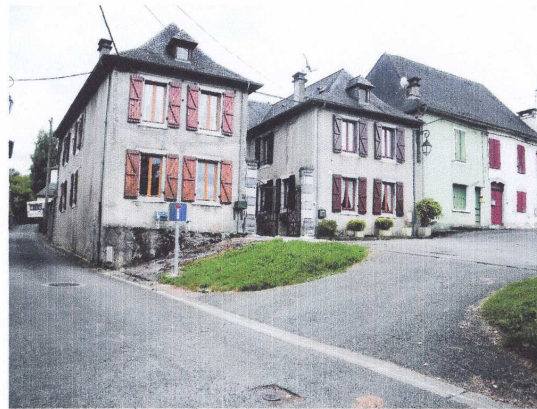
- La place est en forte déclivité, une attention particulière est à porter aux seuils, le dénivelé est un facteur aggravant pour la gestion des eaux de pluie.

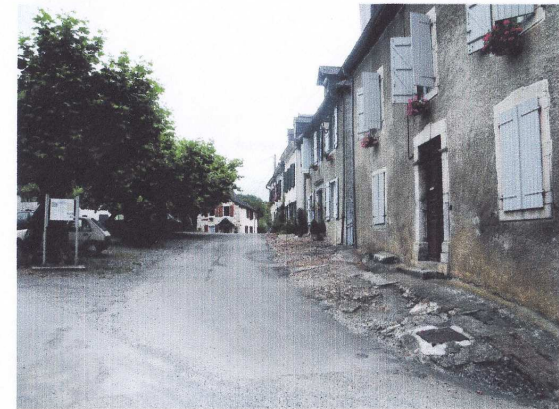
- Dans l'ensemble, le traitement des devants de portes est très hétérogène et ne valorise pas l'image du patrimoine bâti. Des fragments de calades de galets sont visible sur le bas de la place.

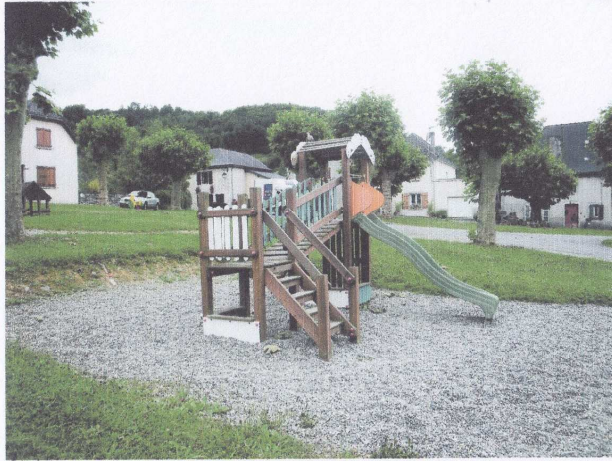
- Les structures de jeux d'enfants sont en bon état, mais les abords n'offrent pas la convivialité et la sécurité attendu.

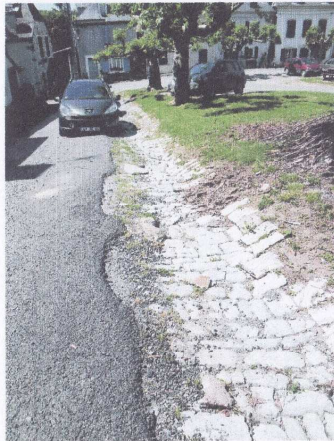
- Un large caniveau en pierre, témoigne du problème lié a écoulement des eaux pluviales.

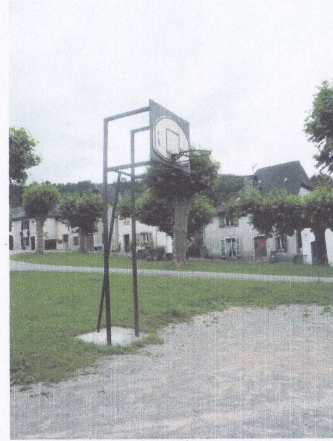
- Aire de jeux de ballons peu accueillante.

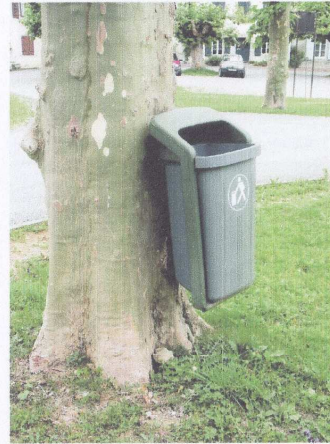
- Mobilier urbain cloué sur les arbres, cette technique est a proscrire car elle favorise le dépérissement des végétaux.

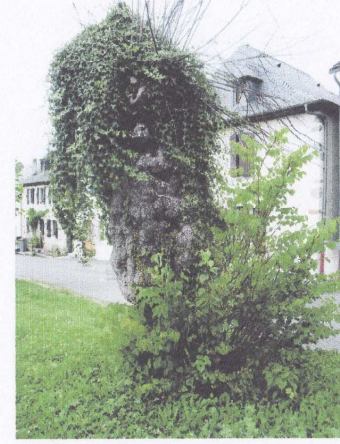
Les arbres présent sur la place (platanes, tilleuls) ont une centaine d'années, ils sont en mauvais état et représentent pour certain un danger de chute.

- L'état sanitaire général des arbres est très mauvais.
