Analyse sensible

Secteur 2

Place de la Mairie

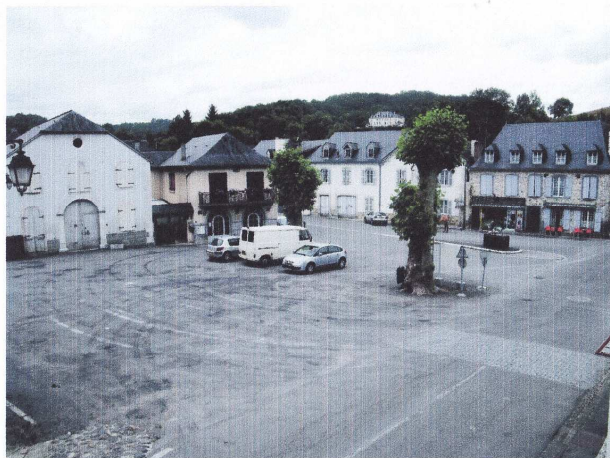
- Second coeur du village après la place de la Bielle, la place de la mairie souffre d'un manque d'organisation de l'espace. L'enrobé règne sur la totalité de l'aire.

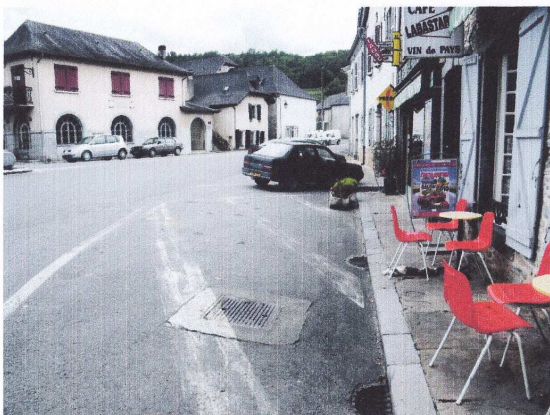
- Malgré un espace disponible très important, les commerces ne possèdent pas un recul suffisant pour installer une terrasse ou aménager un devant de porte sécurisé.

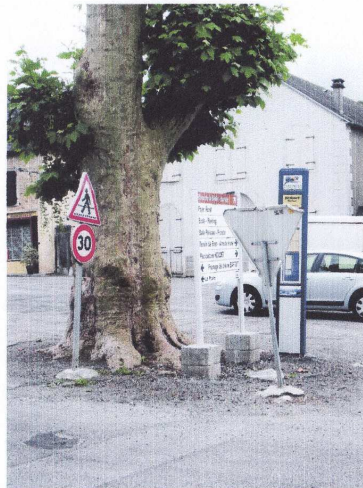
- Les deux platanes sont les seuls points durs de la place, mais leur état phytosanitaire les rend dangereux. La signalétique est regroupée autour du platane, elle reste peu visible et efficace.

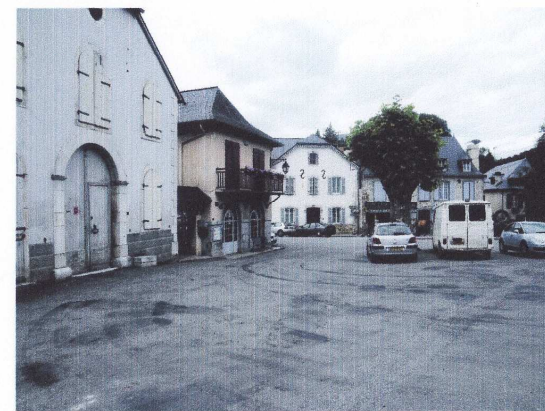
- Le parvis de la mairie n'est pas marqué, et l'entrée est peu visible.
